VIKTIGT säkerhetsmeddelande till marknaden

Azurion 7M20 med FlexArm-stativ
Längsgående motoriserad rörelse kanske inte fungerar som avsett

06-aug-2024

Referens: 2024-IGT-BST-003: Azurion 7M20 med FlexArm – långsgående motoriserade rörelser kanske inte fungerar som avsett

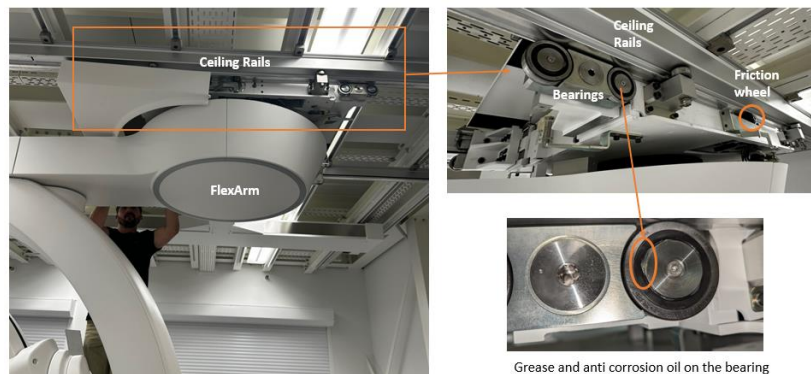
Bild 2. Översikt över FlexArm-stativelement och probleminventering

Philips har identifierat att de motordrivna längsgående rörelserna för FlexArm-stativet kan vara inkonsekventa (inte jämna) och så småningom kan bli otillgängliga. Det här problemet beror på smörjläckage från lagren och/eller rostskyddsolja som applicerats på lagren, och på grund av detta kan smörjningen på takskenan vara överdriven vilket minskar friktionen mellan skenorna och friktionshjulet (se bild 2).

- d. Som en del av den förebyggande underhållscykeln kommer Philips att rengöra skenor, friktionshjul och lager enligt anvisningarna i uppdateringen av förebyggande underhåll som finns i bilaga A.

Philips byter ut befintliga långsgående lager på de berörda Azurion 7M20-systemen med FlexArm-stativ mot omarbetade långsgående lager kostnadsfritt.

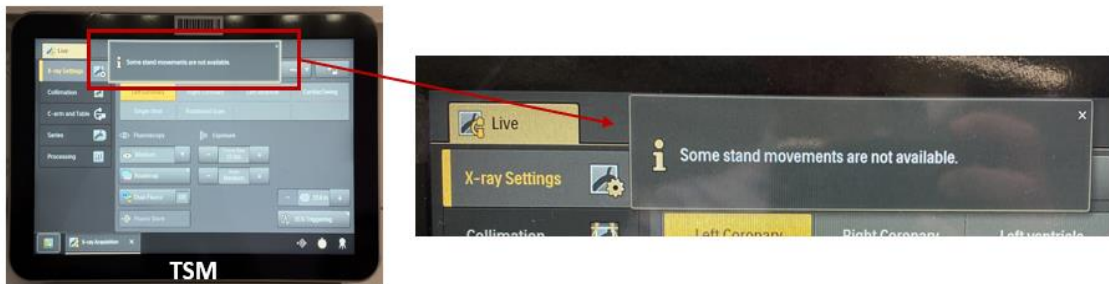
a) På pekskrämsmodulen (TSM) – meddelande som visas:

Some stand movements are not available (Vissa stativrörelser är inte tillgängliga)

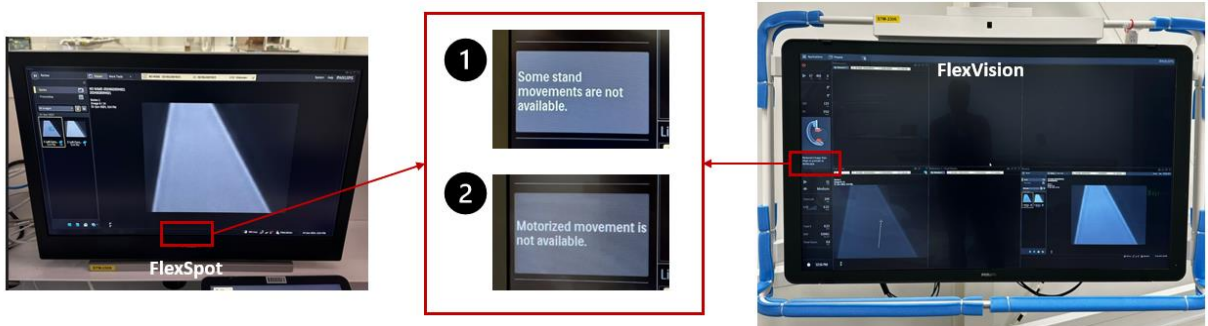
b) På FlexSpot- och FlexVision-monitorer – meddelanden som visas:

1. **Some stand movements are not available** (Vissa stativrörelser är inte tillgängliga) – omedelbart följt av meddelandet

2. **Motorized movement is not available** (Motoriserad rörelse är inte tillgänglig)

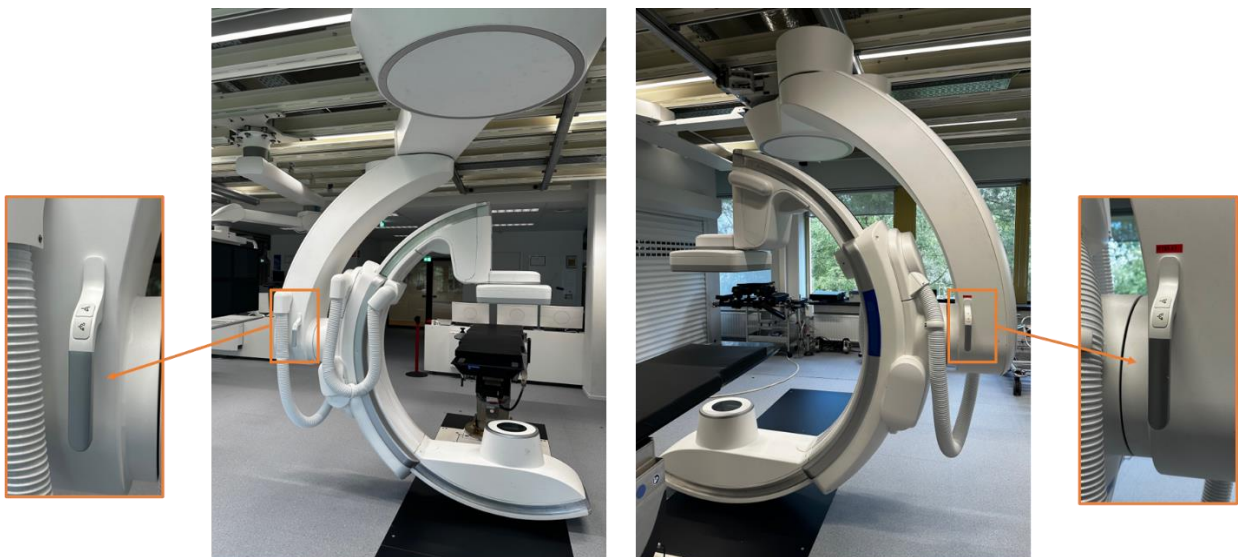
Figur 3: Handtag med bromsreglage på båda sidor av FlexArm-stativet

Obs! Manuella längsgående rörelser är alltid tillgängliga via handtagen och bromsreglagen på båda sidorna av FlexArm-stativet (bild 3).

- c. Om FlexArms långsgående motordrivna rörelse stoppas under en procedur positioneras C-bågen manuellt med hjälp av handtagen och bromsreglagen på båda sidor av FlexArm-stativet eller så flyttas bordet i långsgående position om det tillgängliga avståndet är tillräckligt.
