VIKTIGT säkerhetsmeddelande till marknaden

Azurion 7M20 med FlexArm-stativ
Längsgående motoriserad rörelse kanske inte fungerar som avsett

06-aug-2024

Referens: 2024-IGT-BST-003: Azurion 7M20 med FlexArm – långsgående motoriserade rörelser kanske inte fungerar som avsett

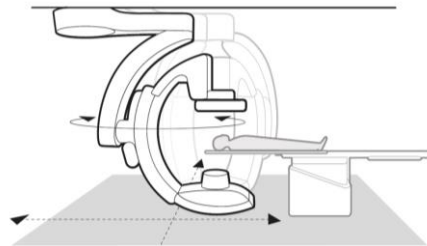
Philips har blivit medvetna om ett potentiellt säkerhetsproblem med Philips Azurion 7M20-system med FlexArm-stativ (bild 1), vilket kan utgöra en risk för patienter. Det här VIKTIGA säkerhetsmeddelandet till marknaden är avsett att informera om:

Bild 1: FlexArm-stativet är ett takmonterat enplansstativ med en 20-tums detektor

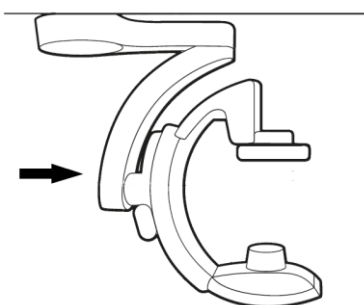
Systemets produktnamn och modellnummer finns på systemidentifieringsetiketten på FlexArm-stativet (bild 4).

Bild 4: Placering för systemidentifieringsetikett
